ГРУЗОВОЙ ПЕРРОН ВОКЗАЛА САНТА-ФЕ (Г. ХЬЮСТОН, США)

*Сотовая армирующая система Geoweb®
позволила решить проблемы содержания грузового перрона*

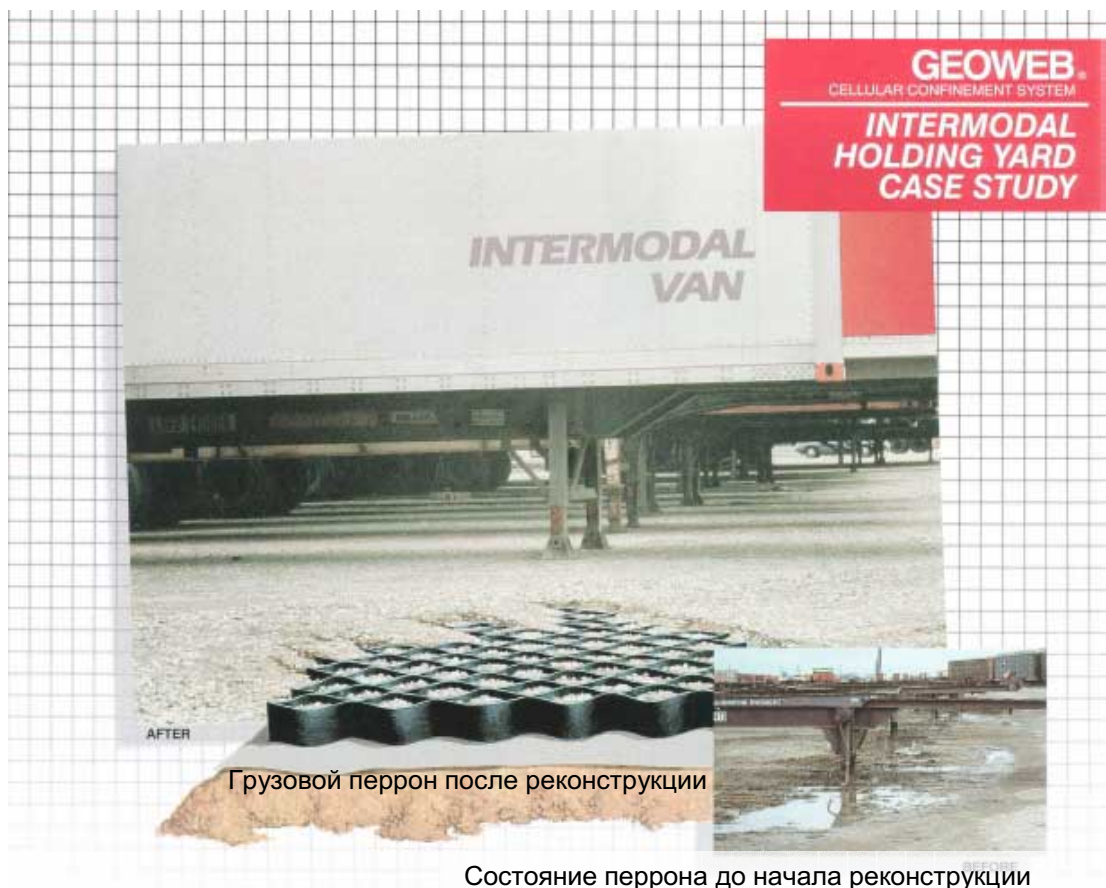
Грузовой перрон после реконструкции

По окончании сезона сильных дождей было проведено сравнение участка, на котором была уложена система Geoweb, с неармированным участком. Участок, включающий систему Geoweb, сохранил свой уровень, и на нем не наблюдалось колееобразования, трещинообразования и просачивания грязи. На неармированном участке имели место изменения уклона, и он характеризовался значительным трещинообразованием, просачиванием грязи и проблемами дренажа.

Система Geoweb продолжает функционировать, и проблемы содержания грузового перрона Санта-Фе устранены.

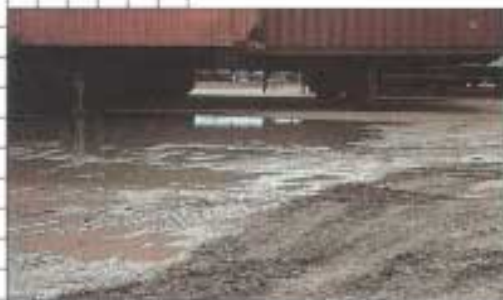
До укладки системы Geoweb

Грузовой перрон железной дороги в г.Хьюстоне, штат Техас постоянно разрушался, вследствие колееобразования, просачивания грязи и потери уклона, несмотря на многократную укладку слоев усиления из зернистого материала. Нагрузки от перронных тракторов и тягачей, вилочных погрузчиков и оборудования для транспортировки контейнеров, создавали чрезмерное давление на подстилающий глинистый грунт. Нагрузки от шасси припаркованных полуприцепов и контейнеров также вызывали очень неравномерную осадку и проблемы поверхностного дренажа.

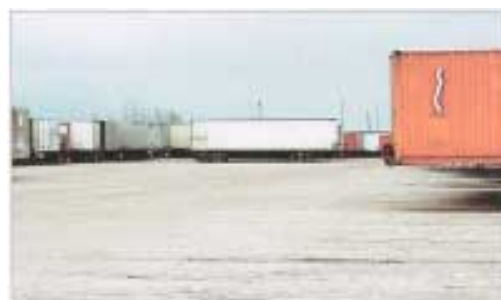
После укладки системы Geoweb

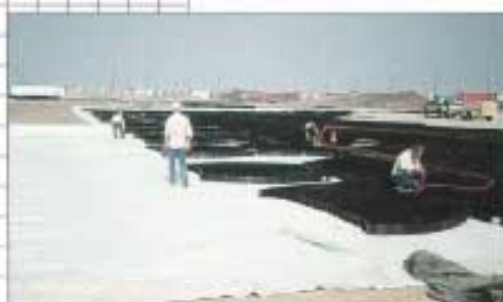
Соединение секций Geoweb

Перед размещением и укладкой секций Geoweb® размером 2,44 м × 6,10 м × 152мм поверх земляного полотна был

уложен геотекстиль (270 г/м²). Смежные секции Geoweb® были скреплены вместе.

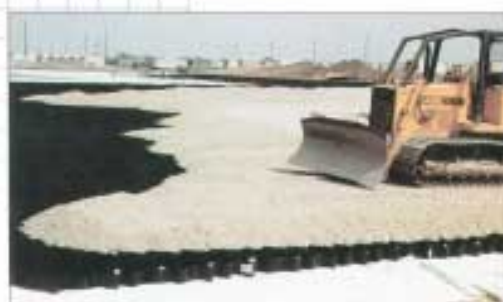
Заполнение секций Geoweb

Материал-заполнитель сначала засыпался по периметру участка, а затем распределялся бульдозером в открытые ячейки. Последующие порции материала выгружались поверх уже засыпанных ячеек, чтобы свести к минимуму работу по перемещению заполнителя.

После заполнения секций Geoweb® участок уплотнялся и окончательно профилировался. Работа выполнялась двумя операторами на машинах и четырьмя рабочими с нормой укладки 300 м²/час. По завершении работы участок был готов для немедленного использования.
